### **Załącznik 3. Opinia konserwatora zabytków potwierdzająca zakres szkody i sposób naprawy, {fragment}**

Po przewróceniu gerydonu, które miało miejsce w zamku kórnickim 25 czerwca 2022 r., dokonano przeglądu zabytku, w celu określenia zakresu szkody i sposobu jego naprawy.

Jest to gerydon z około połowy XVIII w., w typie weneckim albo saskim, złożony, w kształcie Maura - kobiety (postać pomalowana czarną farbą), podtrzymującej róg zakończony płaskim talerzykiem. Podstawa w formie trzech łap zwierzęcych. Wysokość: 103 cm, nr inw. MK 2889 (według informacji zapisanej na karcie ewidencyjnej i w księdze inwentarzowej).

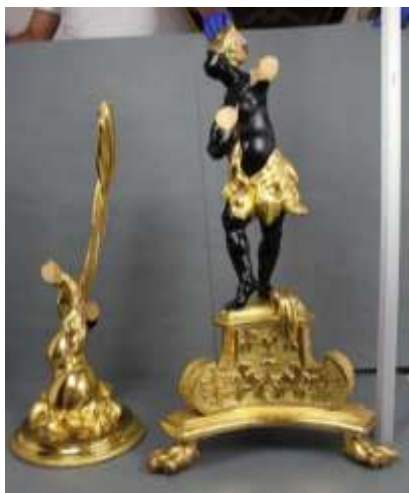
W wyniku uderzenia o drewnianą podłogę obiekt uległ zniszczeniu i dezintegracji. Zaobserwowano złamania w czterech miejscach, dzielące gerydon na dwie części, a także spękania i odpryski.

Fot. 1. Gerydon MK 2889, zdjęcie poglądowe po złamaniu na dwie części

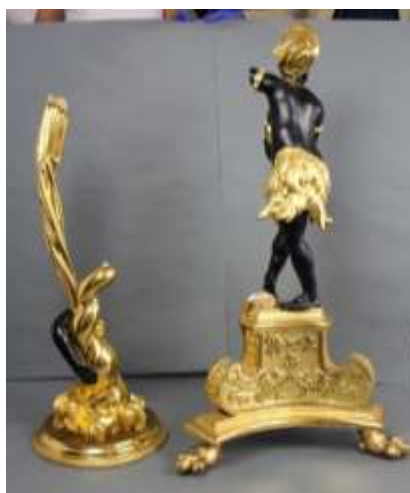
Fot. 2. Gerydon MK 2889, zdjęcie poglądowe po złamaniu na dwie części.

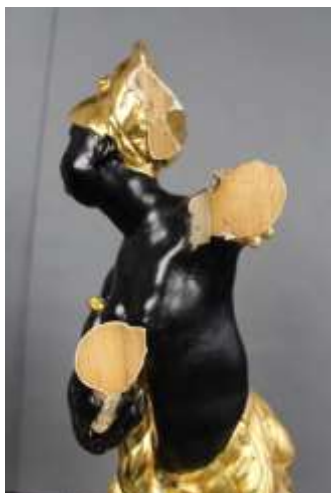
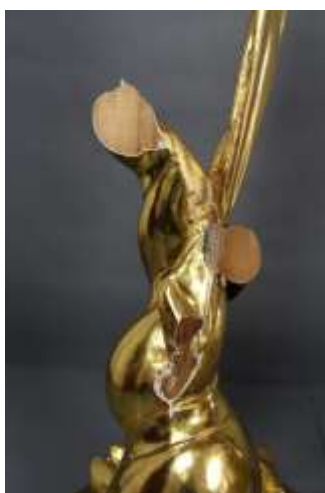
W przekrojach powyższych miejsc, widoczne są świeże przełomy drewna, bez śladów wcześniejszych klejów, co świadczy o tym, że powstały one właśnie w wyniku upadku, 25 czerwca 2022 r. (fot. 3). Wokół złamań widnieją liczne odpryski. Największy zlokalizowany jest w obrębie dłoni (fot. 10B-14). Poza tym świeżo powstałe (odstaniające białą, niezabrudzoną zaprawę) odpryski zaobserwowano też na liściach pod talerzem (fot. 23B-24A), szarfie (fot. 10A) i podstawie, m. in. pod dolnym rantem jednego z boków (fot. 22) czy nad kołkami mocującymi nogi podstawy (fot. 18). Dodatkowo odpryski zlokalizowane są wzdłuż pęknięć. Główne pęknięcia widoczne są na otoku talerza (fot. 23A), między rogiem a szarfą (fot. 9A) oraz pod całym, górnym rantem i częściowo nad dolnym gzymsem podstawy (fot. 19-21, 25B). W celu ustalenia, które zniszczenia

Fot. 3. Gerydon MK 2889, zdjęcia poglądowe po złamaniu na dwie części.

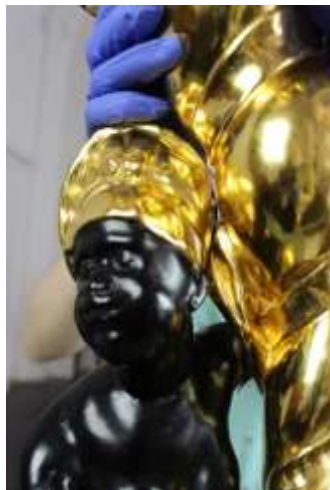
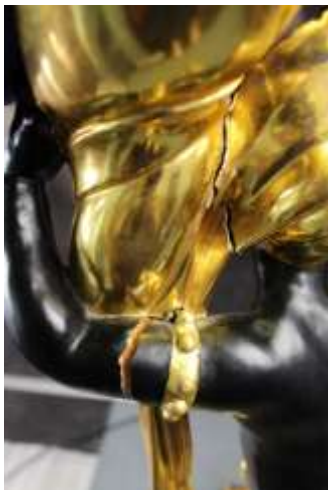
- a) lewej strony nakrycia głowy z rogiem (fot. 4-6)
- b) lewego ramienia z rogiem (fot. 7-9)
- c) prawej dłoni z rogiem (fot. 11-14)
- d) opadającej szarfy z podstawą (fot. 15-17)

Fot. 4. Gerydon MK 2889, pęknięcia na styku lewej strony nakrycia głowy i ramienia z rogiem po przyłożeniu obu fragmentów.

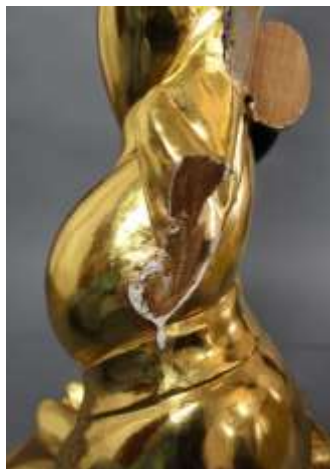
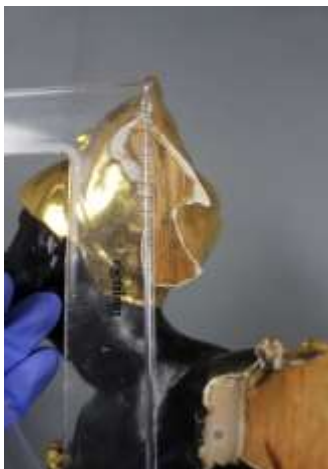
- a) styku lewej strony nakrycia głowy z rogiem: ok. 2,51 dm<sup>2</sup>;
- b) styku lewego ramienia z rogiem: ok. 1,96 dm<sup>2</sup>;
- c) styku prawej dłoni z rogiem: ok. 1,52 dm<sup>2</sup>;
- d) styku opadającej szarfy z podstawą: ok. 1,35 dm<sup>2</sup>;

Fot. 5. Gerydon MK 2889, przełomy na styku lewej strony nakrycia głowy z rogiem, wymiary.

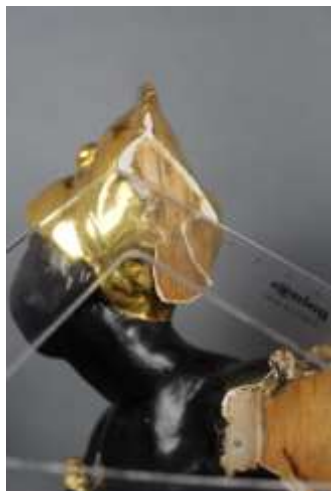
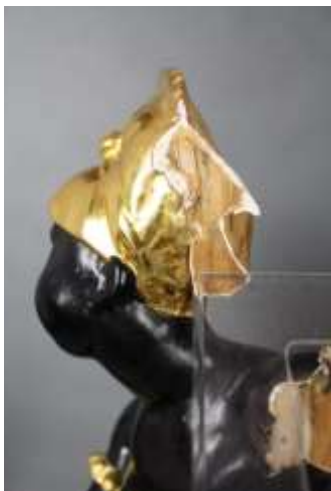
Fot. 6. Gerydon MK 2889, przełomy na styku lewej strony nakrycia głowy z rogiem, wymiary.

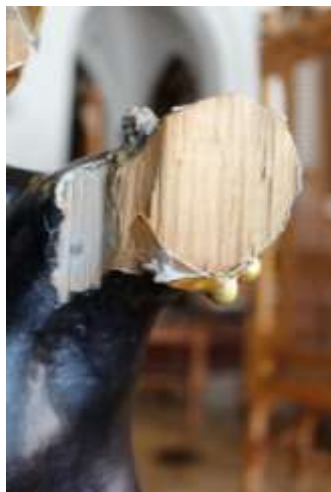
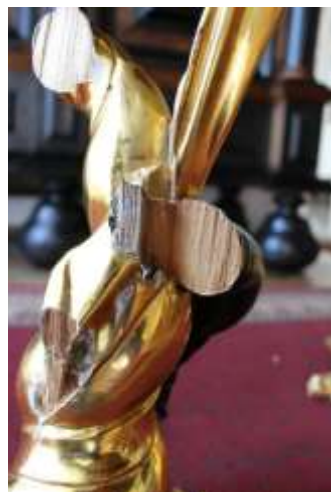
Fot. 7. Gerydon MK 2889, przełomy na styku ramienia z rogiem.

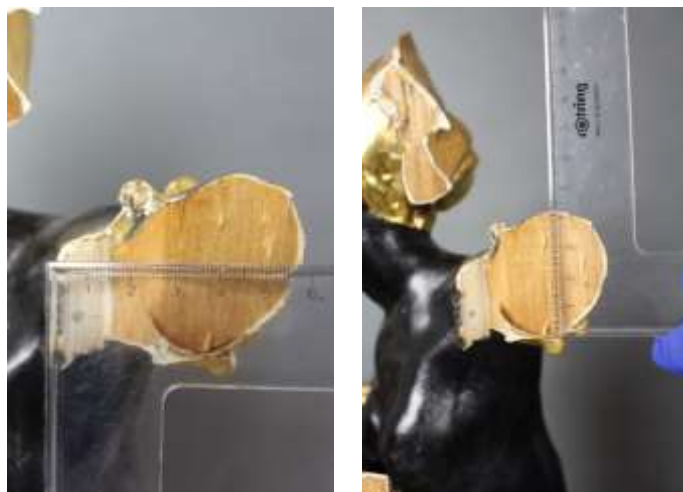
Gerydon został wyrzeźbiony w drewnie. W niektórych miejscach rozbudowano formę poprzez doklejenie kształtów z wiórów drewnianych połączonych z klejem (najprawdopodobniej glutynowym). Takie elementy zaobserwowano w partiach dłoni, bransolety i szarfy opadającej na podstawę (fot. 8, 12, 15). Rdeń szarfy został wzmocniony kołkiem drewnianym (fot. 12). Rzeźbę pokryto warstwą białej zaprawy (najprawdopodobniej kredowo-klejowej), którą wyszlifowano. Na powierzchni miejsc przygotowywanych do złocenia nałożono warstwę czerwonego pulmentu. Po ich wygładzeniu wykonano złocenie płatkami złota. Spodnie ranty talerza, róg, nakrycie głowy, opadającą szarfę, wypukłe wzory i ranty podstawy wypolerowano na wysoki połysk. Talerz, liście, bransoletę, spódnicę, płaszczyzny podstawy i nogi położono na mat. Twarz i ciało kobiety pomalowano czarną farbą, którą prawdopodobnie pokryto werniksem.

Fot. 8. Gerydon MK 2889, przełomy na styku ramienia z rogim, wymiary.

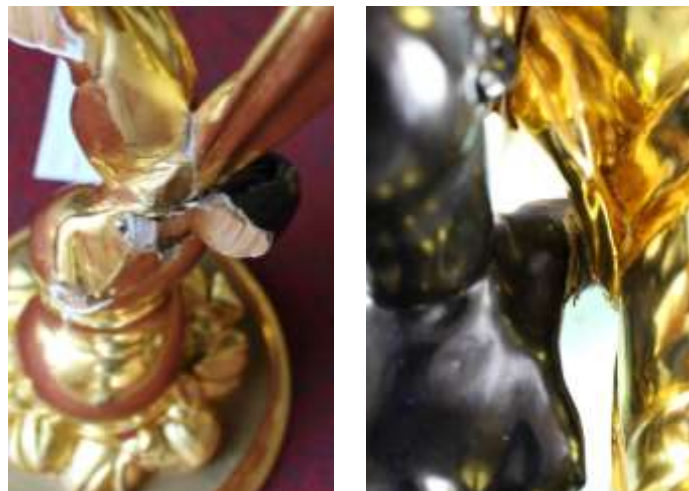
Fot. 9. Gerydon MK 2889, przełomy i pęknięcia na styku ramienia z rogim. Fot. A: widoczne prostopadłe biegnące pęknięcia pomiędzy szarfą a rogim. Fot. B: części po przyłożeniu.

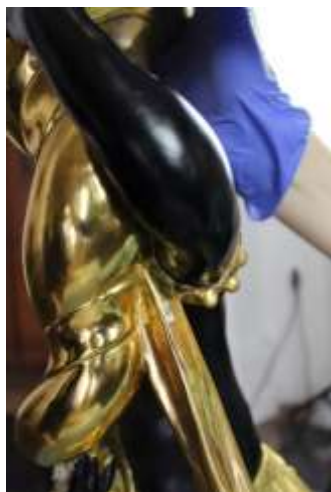
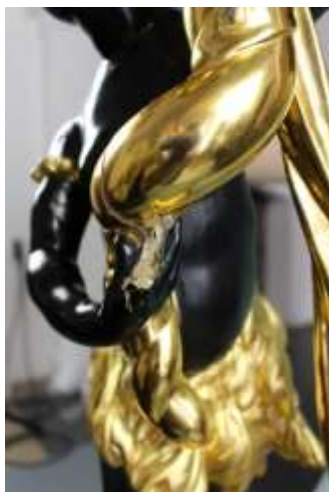
Fot. 10. Gerydon MK 2889, przełomy i pęknięcia na styku dłoni z rogami, po przyłożeniu części. Widoczne odpryski wokół pęknięcia.

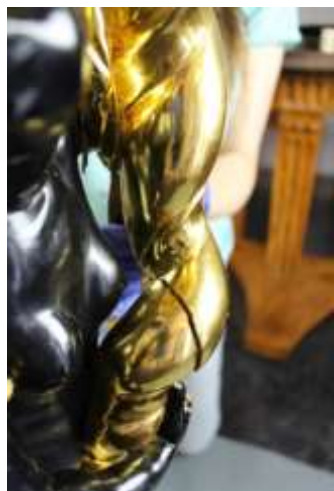
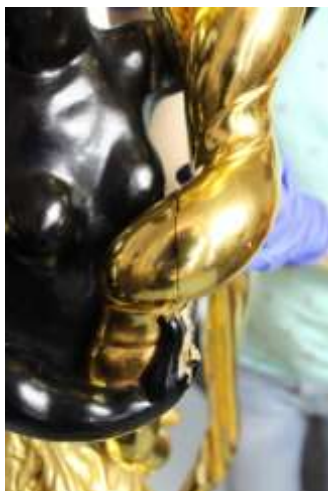
Fot. 11. Gerydon MK 2889, przełomy i pęknięcia na styku dłoni z rogami, po przyłożeniu części. Widoczne odpryski wokół pęknięcia.

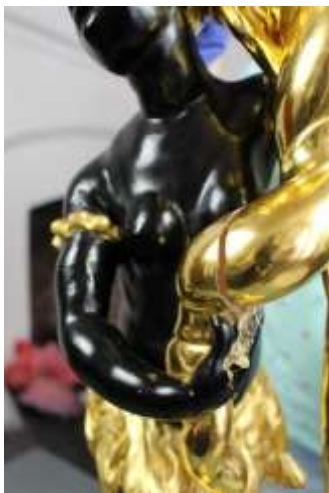
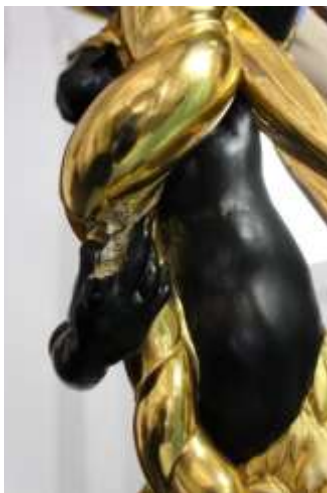
Fot. 12. Gerydon MK 2889, przełomy i pęknięcia na styku dłoni z ramię, po przyłożeniu części. Widoczne odpryski wokół pęknięcia.

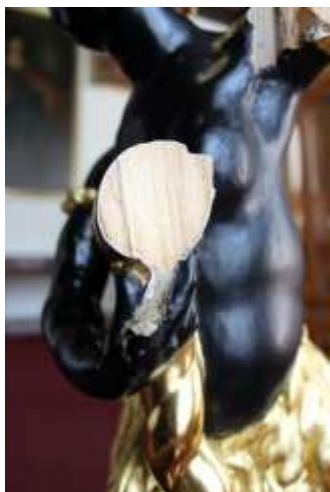
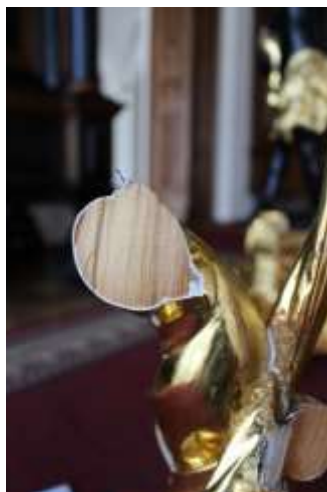
Fot. 13. Gerydon MK 2889, przełomy na styku dłoni z ramię.

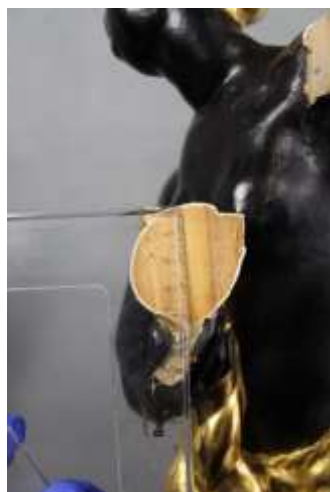
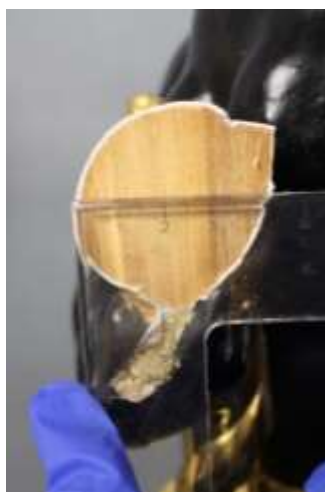
Fot. 14. Gerydon MK 2889, przełomy na styku dłoni z rogiem, wymiary.

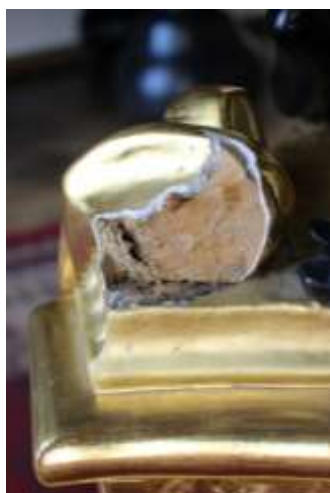
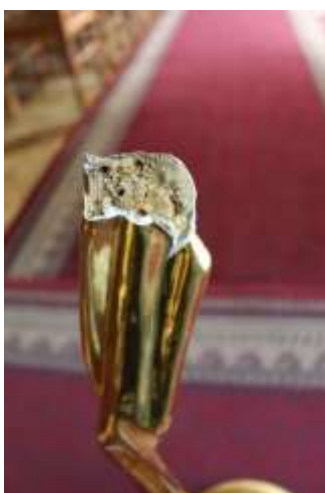
Fot. 15. Gerydon MK 2889, przełomy na styku szarfy z podstawą.

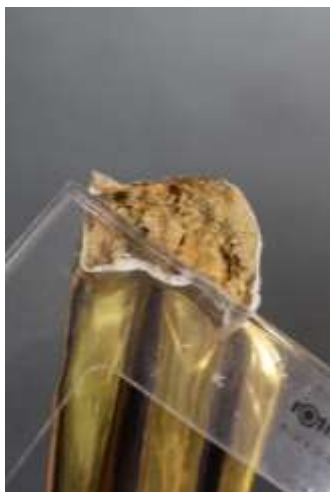
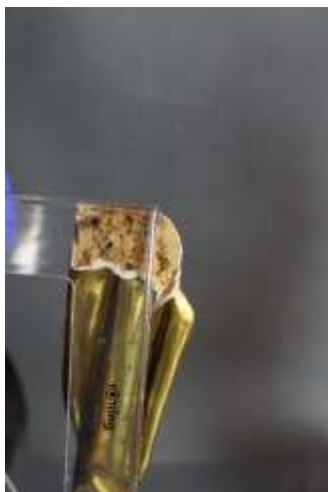
Fot. 16. Gerydon MK 2889, przełomy na styku szarfy z podstawą, wymiary.

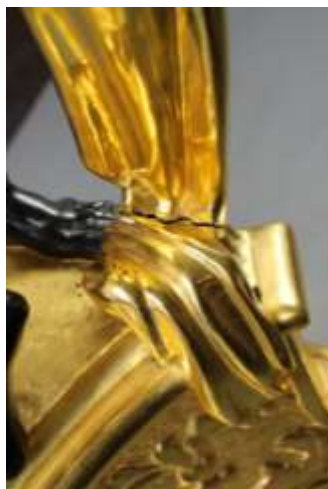
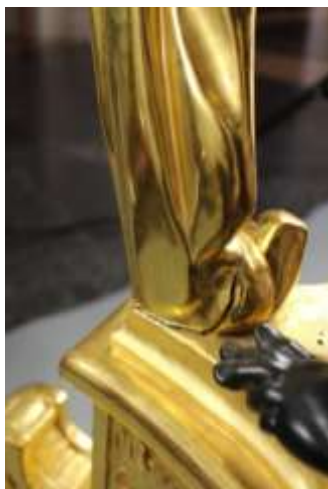
Fot. 17. Gerydon MK 2889, przełomy na styku szarfy z podstawą po przyłożeniu fragmentów.

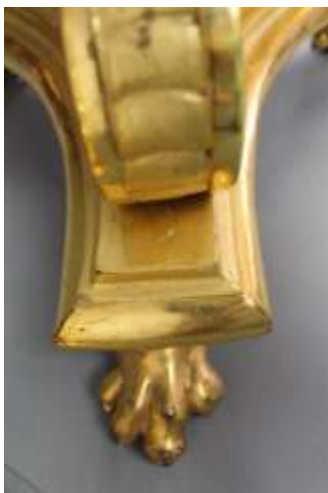
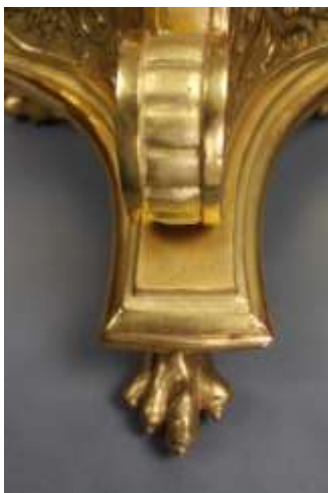
Fot. 18. Gerydon MK 2889, spękania wokół kołków mocujących nogi.

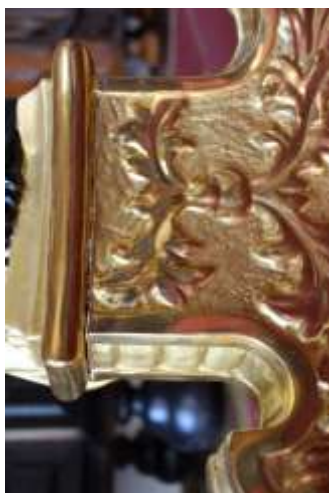
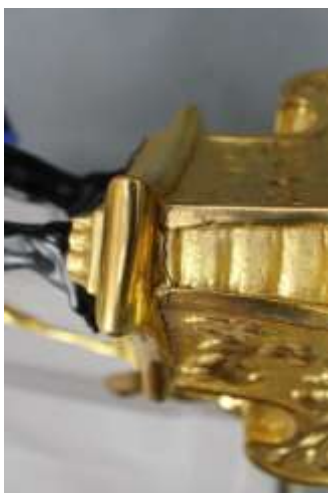
Długość pęknięcia pod górnym rantem podstawy wynosi ok. 54,5 cm.

Fot. 19. Gerydon MK 2889, rozległe pęknięcie pod górnym gzymsem podstawy.

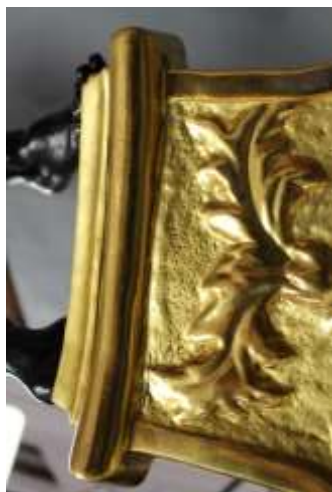
Fot. 20. Gerydon MK 2889, rozległe pęknięcie pod górnym gzymsem podstawy.

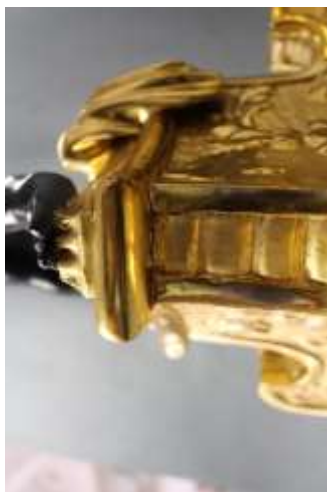
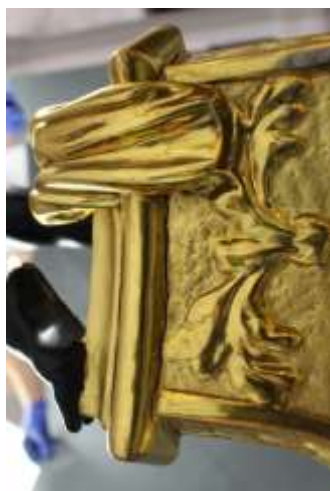
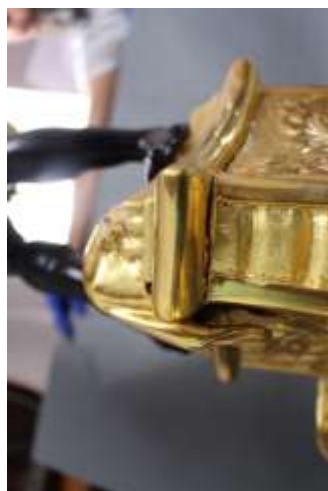
Fot. 21. Gerydon MK 2889, rozległe pęknięcie pod górnym gzymsem podstawy.

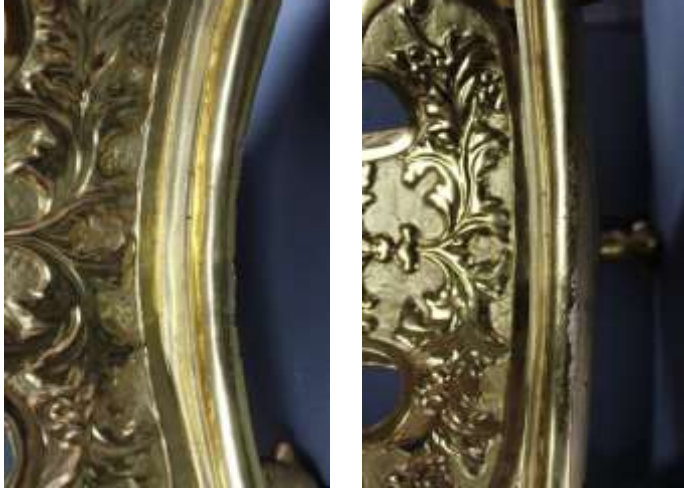
Fot. 22. Gerydon MK 2889, odpryski pod dolnym gzymsem podstawy.

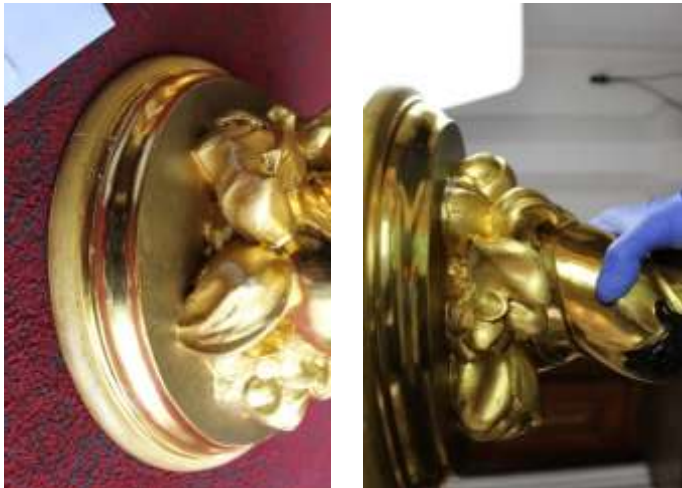
Fot. 23. Gerydon MK 2889. Fot. A: pęknięcie w obrębie rantu talerza.  
Fot. B: odprysk na kwiatach pod talerzem.

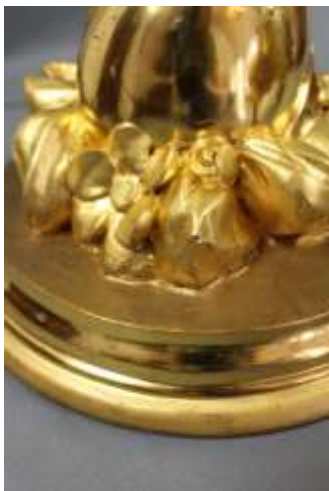
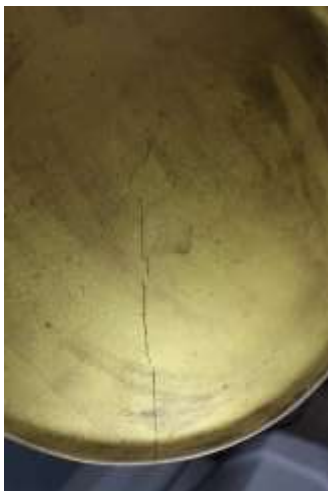
powstały w wyniku upadku porównano je z występującymi na podobnym gerydonie, z przedstawieniem mężczyzny o numerze inw. MK 2890. Zaobserwowano na nim podobne, pęknięcie na płaszczyźnie talerza- o ciemnych krawędziach, świadczące o tym, że powstało wcześniej (por. fot. 24B i 29B). Na drugim gerydonie widoczne są też odpryski w obrębie liści pod talerzem (fot. 29A), nad kołkami mocującymi nogi (fot. 28A), w narożniku dolnego gzymsu podstawy (fot. 28B) oraz wzdłuż występującego w podobnym miejscu pęknięcia nad dolnym rantem cokołu (fot. 27B). Powyższe zniszczenia na przewróconym gerydonie mogły jednak ulec pogłębieniu pod wpływem siły uderzenia o podłogę. Na obu gerydonach występują też liczne przetarcia, jednak nie jest to typ zniszczeń, który mógł powstać w wyniku upadku. Poza tym, jak wspomniano, występowanie przetarć było odnotowane na karcie ewidencyjnej w latach 70. XX w.

Fot. 24. Gerydon MK 2889. Fot. A: odprysk na kwiatach pod talerzem.  
Fot. B: pęknięcie na płaszczyźnie talerza.

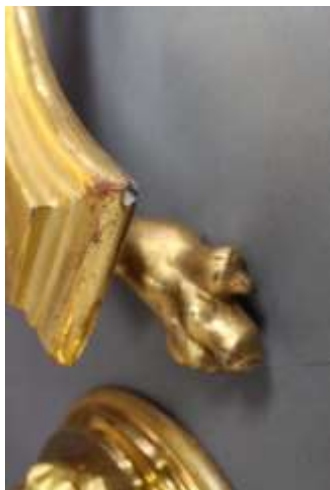
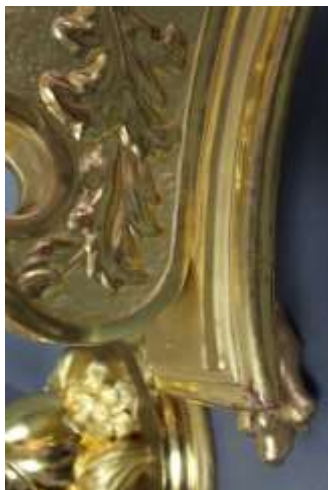
Fot. 25. Gerydon MK 2889. Fot. A: obtłuczenie narożnika dolnego rantu podstawy.  
Fot. B: pęknięcie nad dolnym gzymsem podstawy.

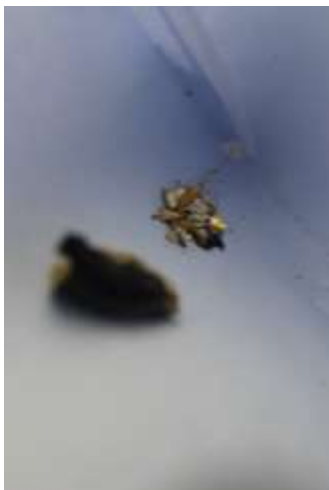
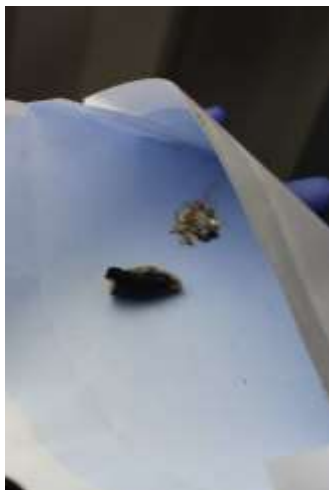
Fot. 26. Gerydon MK 2889, fragmenty zebrane po upadku.

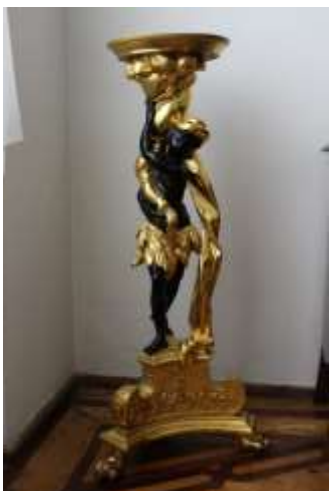
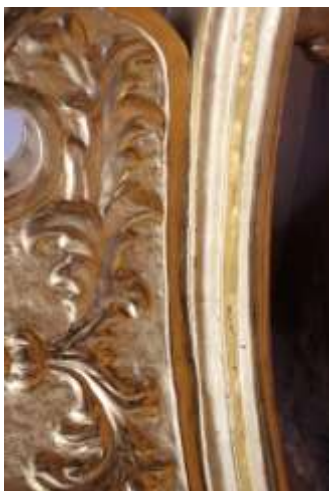
Fot. 27. Gerydon MK 2890. Fot. A: zdjęcie poglądowe.  
Fot. B: pęknięcie nad dolnym rantem podstawy.

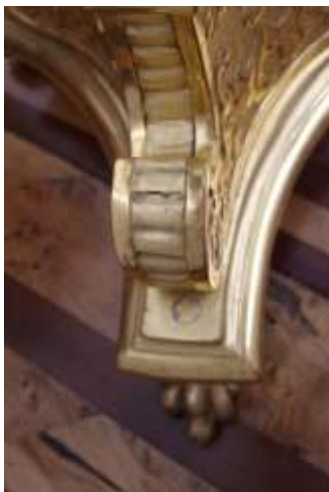
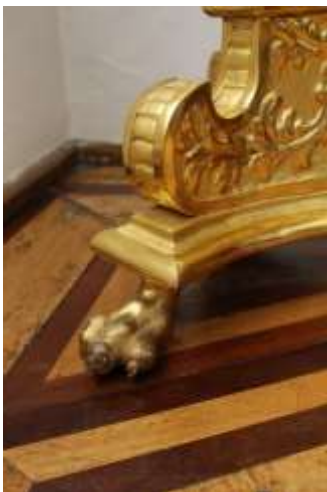
Fot. 28. Gerydon MK 2890. Fot. A: spękania wokół kołka mocującego nogę.  
Fot. B: obtłuczenie narożnika dolnego rantu podstawy.

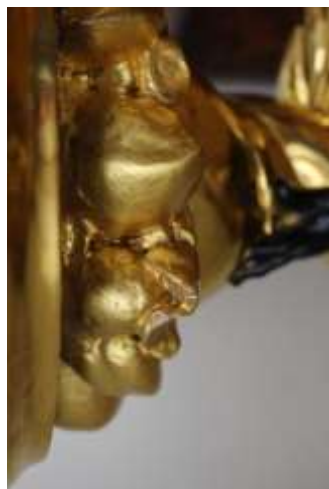
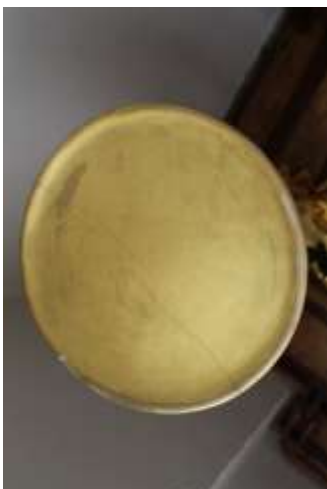
Fot. 29. Gerydon MK 2890. Fot. A: odprysk na kwiatach pod talerzem.  
Fot. B: pęknięcie na płaszczyźnie talerza.
